Echelles et tablars

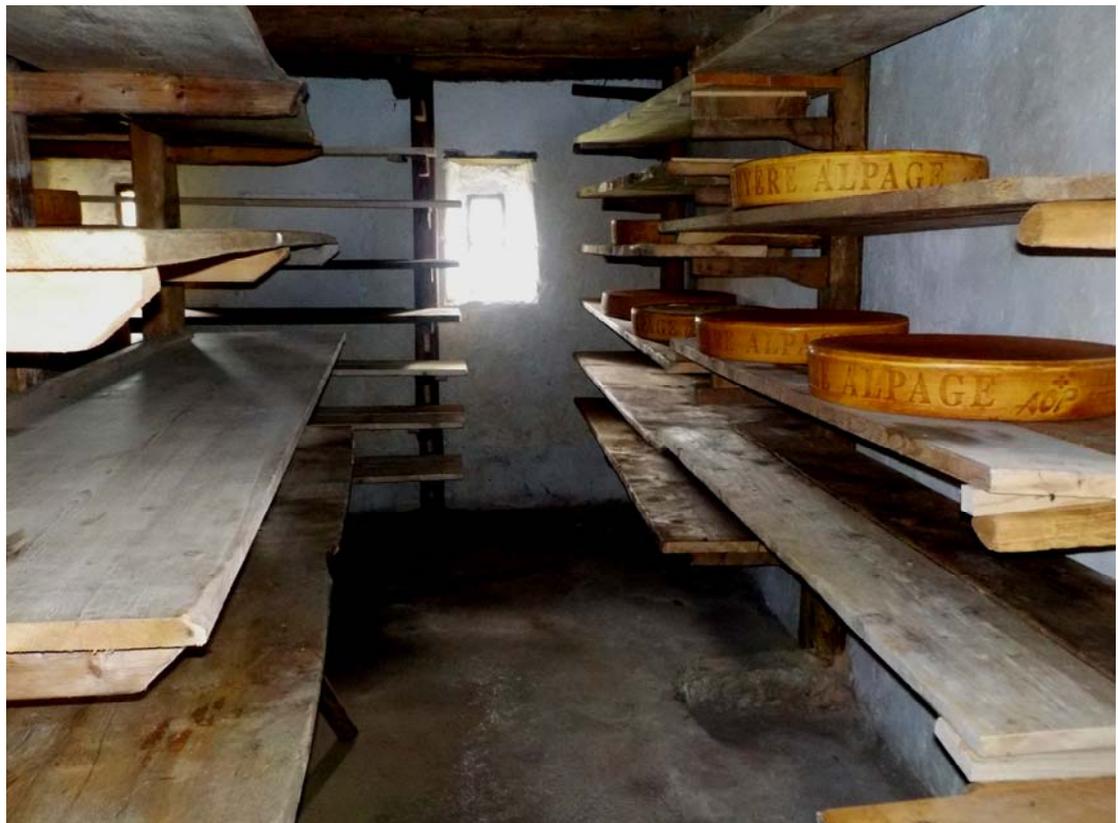
Cave à fromage restaurée. L'éclairage est donné par les seules bornatz, trois dans ce cas précis.

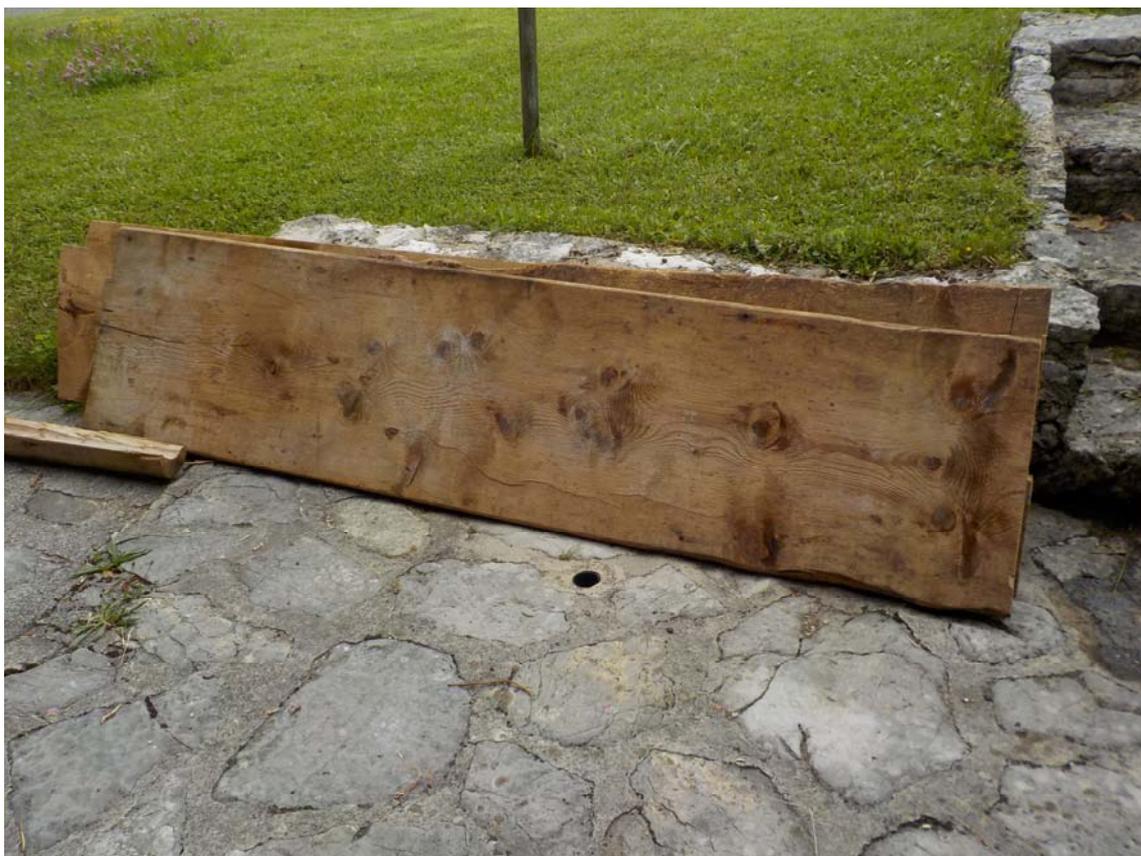
Des tablars de 1866 récupérés in-extremis.

Les anciens supports des tablars à fromage se nommaient les échelles. Elles étaient fixées au sol et au plafond. Les tablars pouvaient néanmoins être enlevés, et même beaucoup plus facilement que placés sur des billots, puisque dans ce cas les tablars forment un tout que l'on ne peut démonter que par le haut.

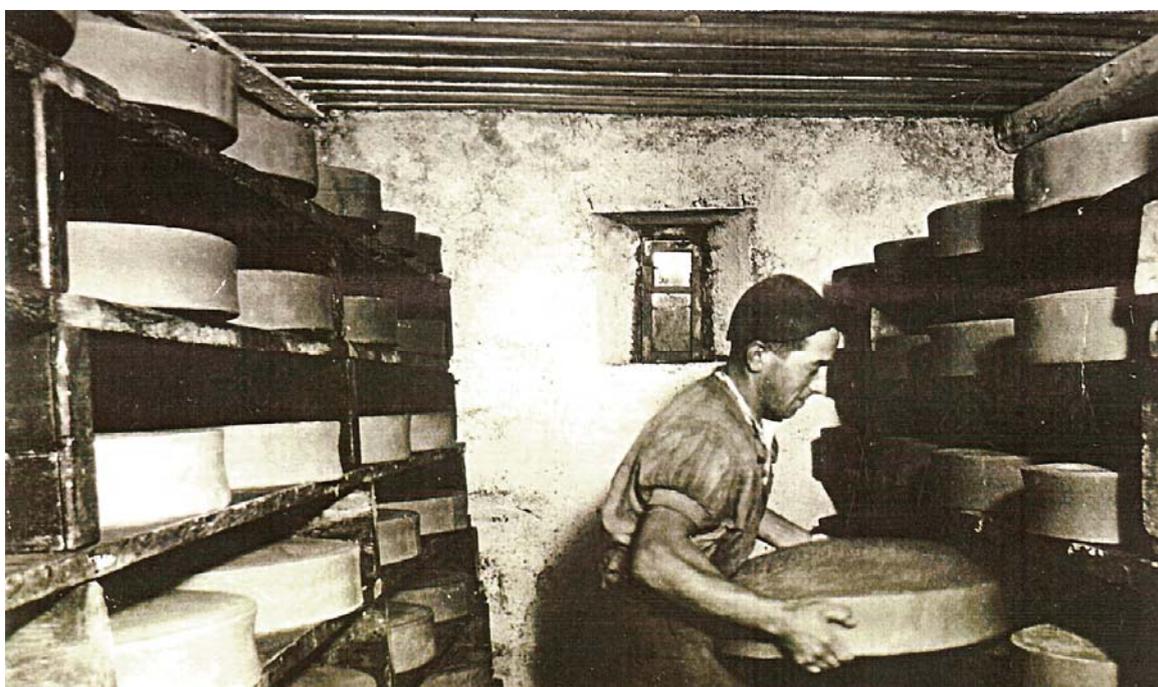
Cave à fromage des Esserts vers 1940. Les échelles ont déjà été éliminées au profit des simples plots.
